**AI CONSORZIATI
DEL DISTRETTO IRRIGUO DELLA
BASSA VALLE DEL COGHINAS**

OGGETTO: COLLASSAMENTO DELLA CONDOTTA CONSORTILE IN PRFV DEL DISTRETTO IRRIGUO DELLA BASSA VALLE DEL COGHINAS – 1° LOTTO – CONDOTTA 1 DN 1000. CONVOCAZIONE INCONTRO URGENTE

RELAZIONE FOTOGRAFICA

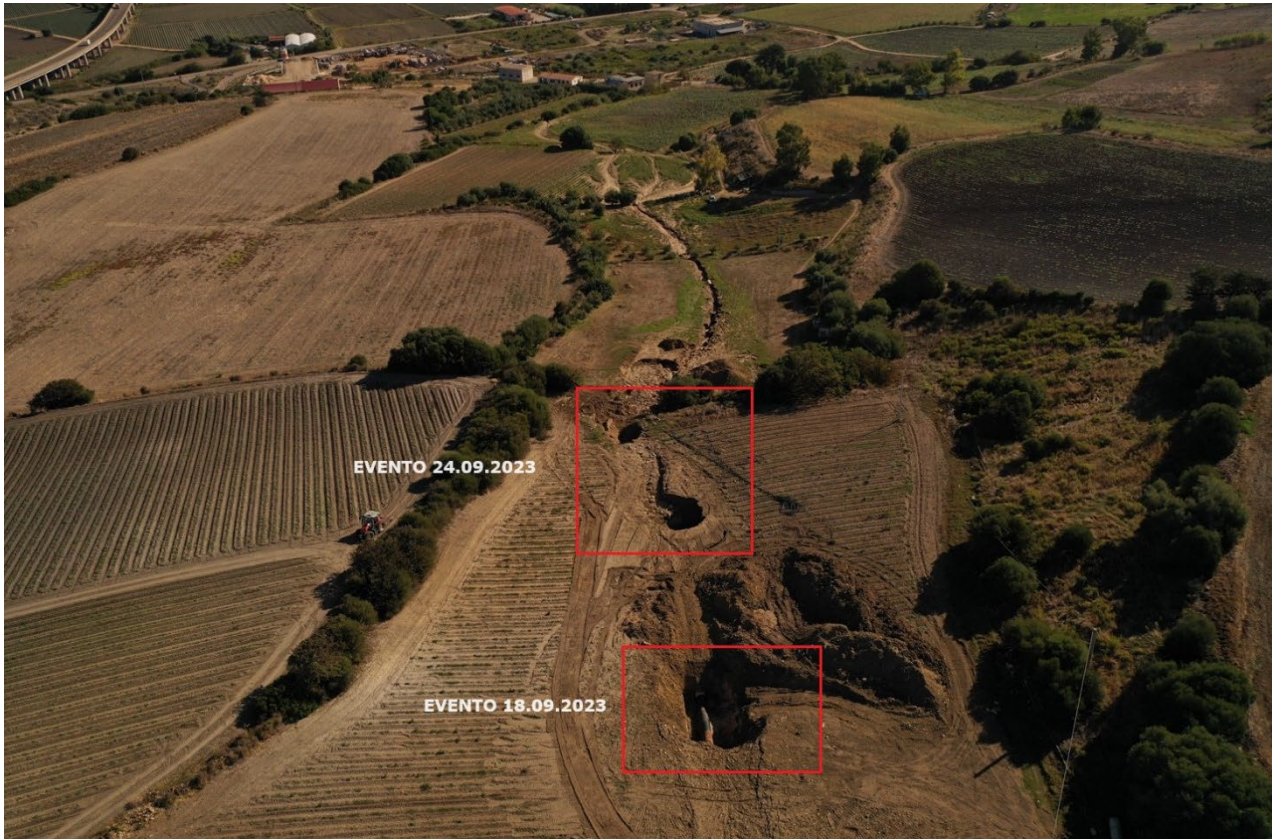
Foto 1 - Vista aerea da monte del sito dopo la rottura del 24.09.2023

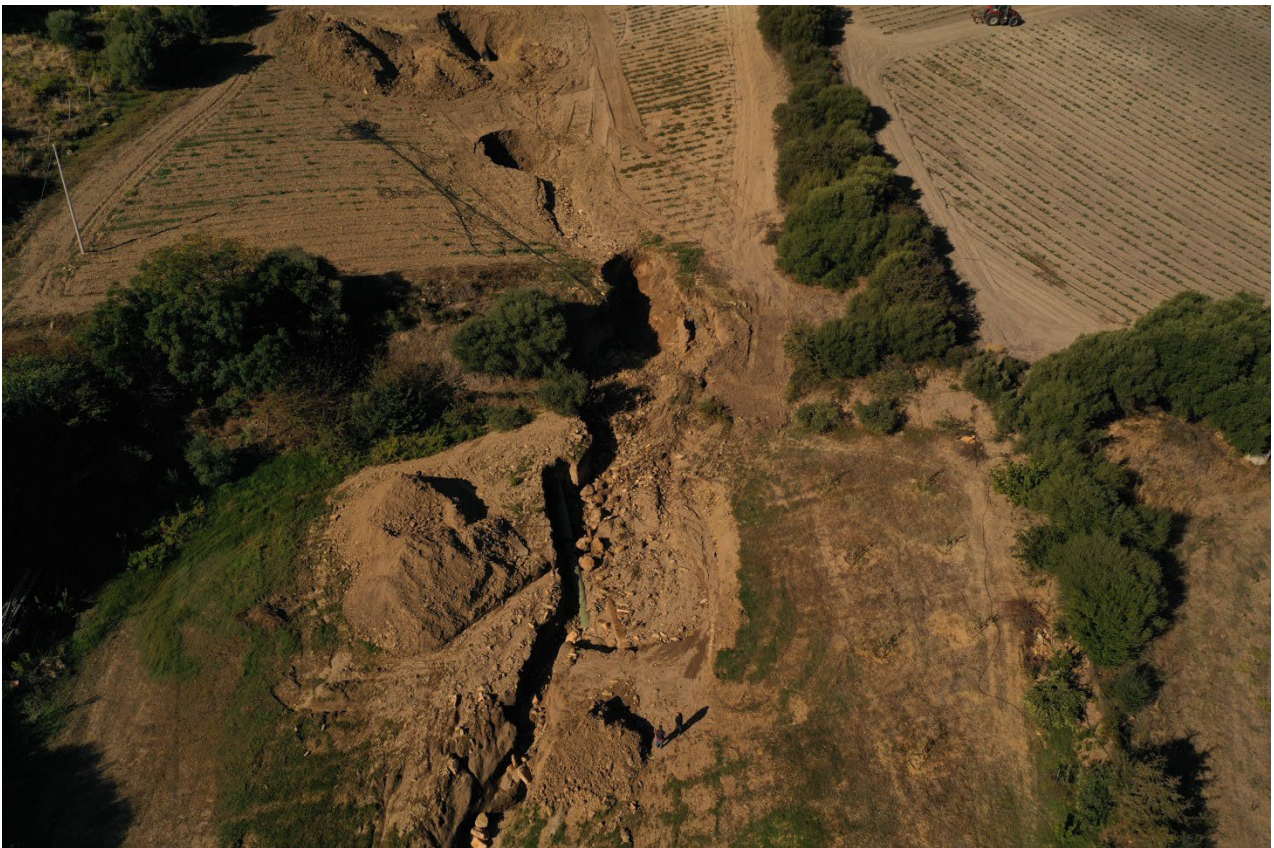
Foto 2 - Vista aerea da valle del sito dopo la rottura del 24.09.2023

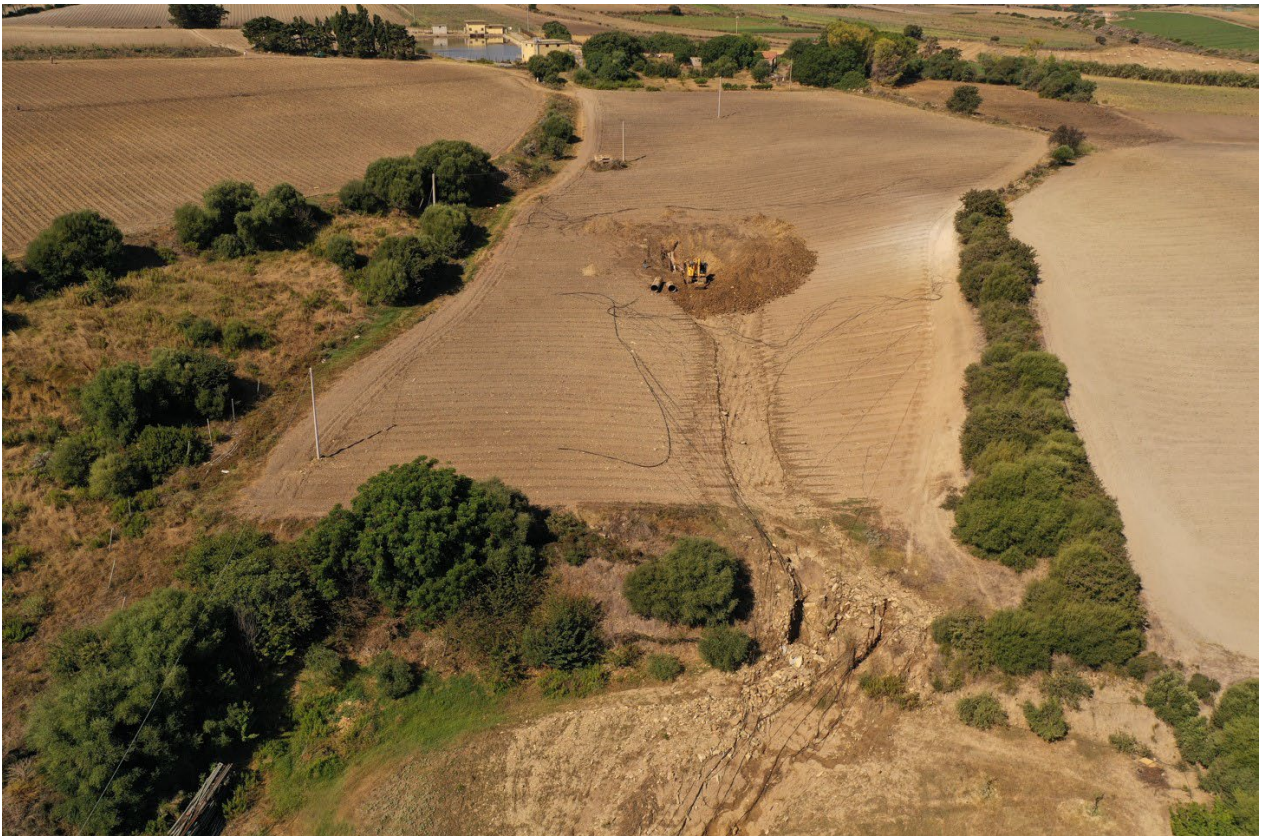
Foto 3 - Vista aerea da valle del sito dopo la rottura del 02.07.2023

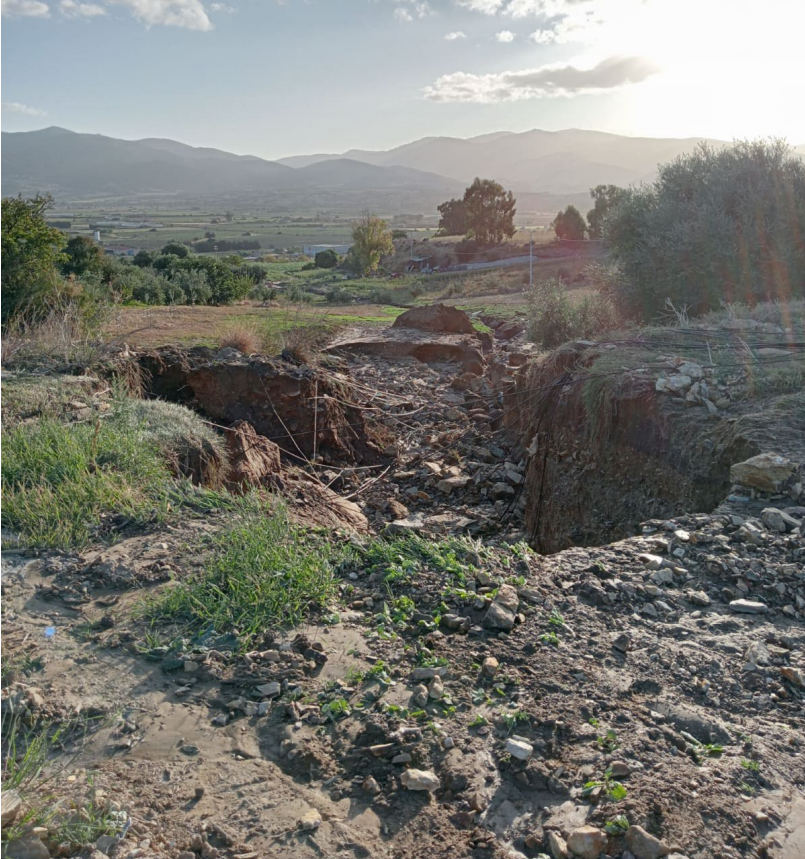
Foto 4 - Particolare delle aree dopo la rottura del 24.09.2023

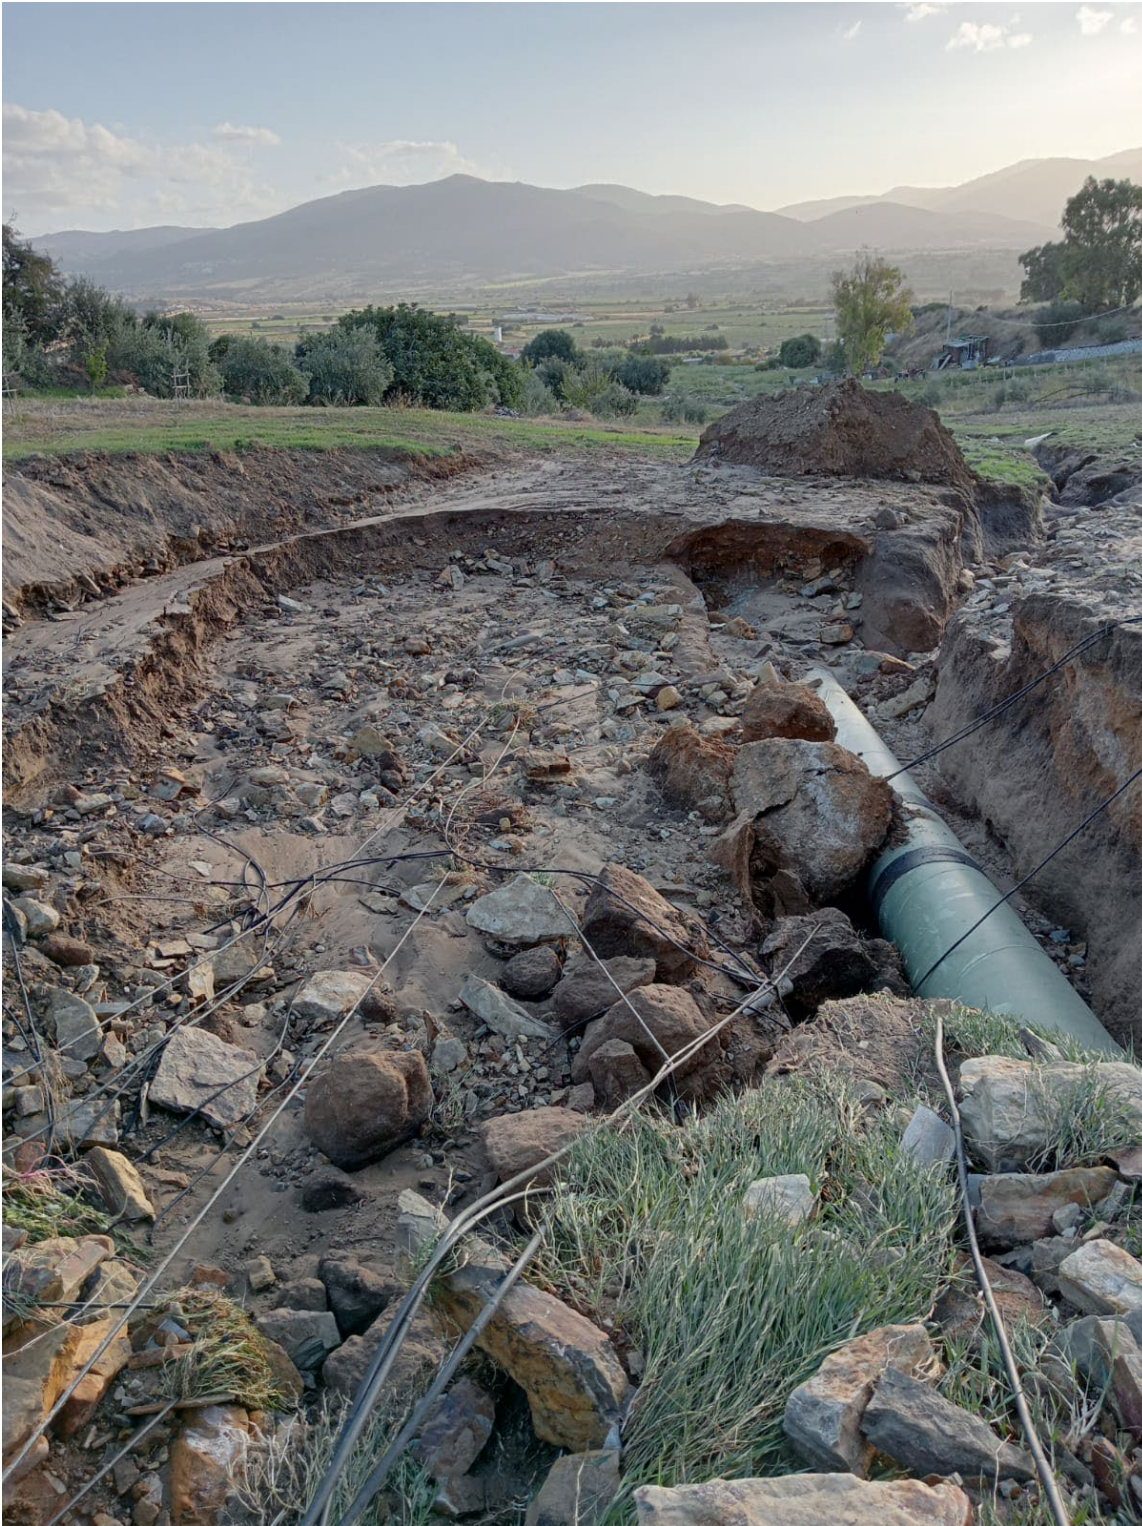
Foto 5 - Particolare delle aree dopo la rottura del 24.09.2023
